**ПАСПОРТ ДОСТУПНОСТИ
объекта социальной инфраструктуры (ОСИ)
№ 38**

- 1.1. Наименование (вид) объекта: Отдел ГАУ «МФЦ ИО»
1.2. Адрес объекта: Иркутская обл., г Шелехов, кв-л 1-й, д 10
1.3. Сведения о размещении объекта:
- часть отдельно стоящего двухэтажного здания на 1-м и 2-м этажах, 881,70 кв. м
- наличие прилегающего земельного участка (да, нет); _____ кв.м
1.4. Год постройки здания 1985 г., последнего капитального ремонта нет данных
1.5. Дата предстоящих плановых ремонтных работ: текущего _____ г., капитального – _____ г.

**АКТ ОБСЛЕДОВАНИЯ
объекта социальной инфраструктуры
К ПАСПОРТУ ДОСТУПНОСТИ ОСИ
№ 38**

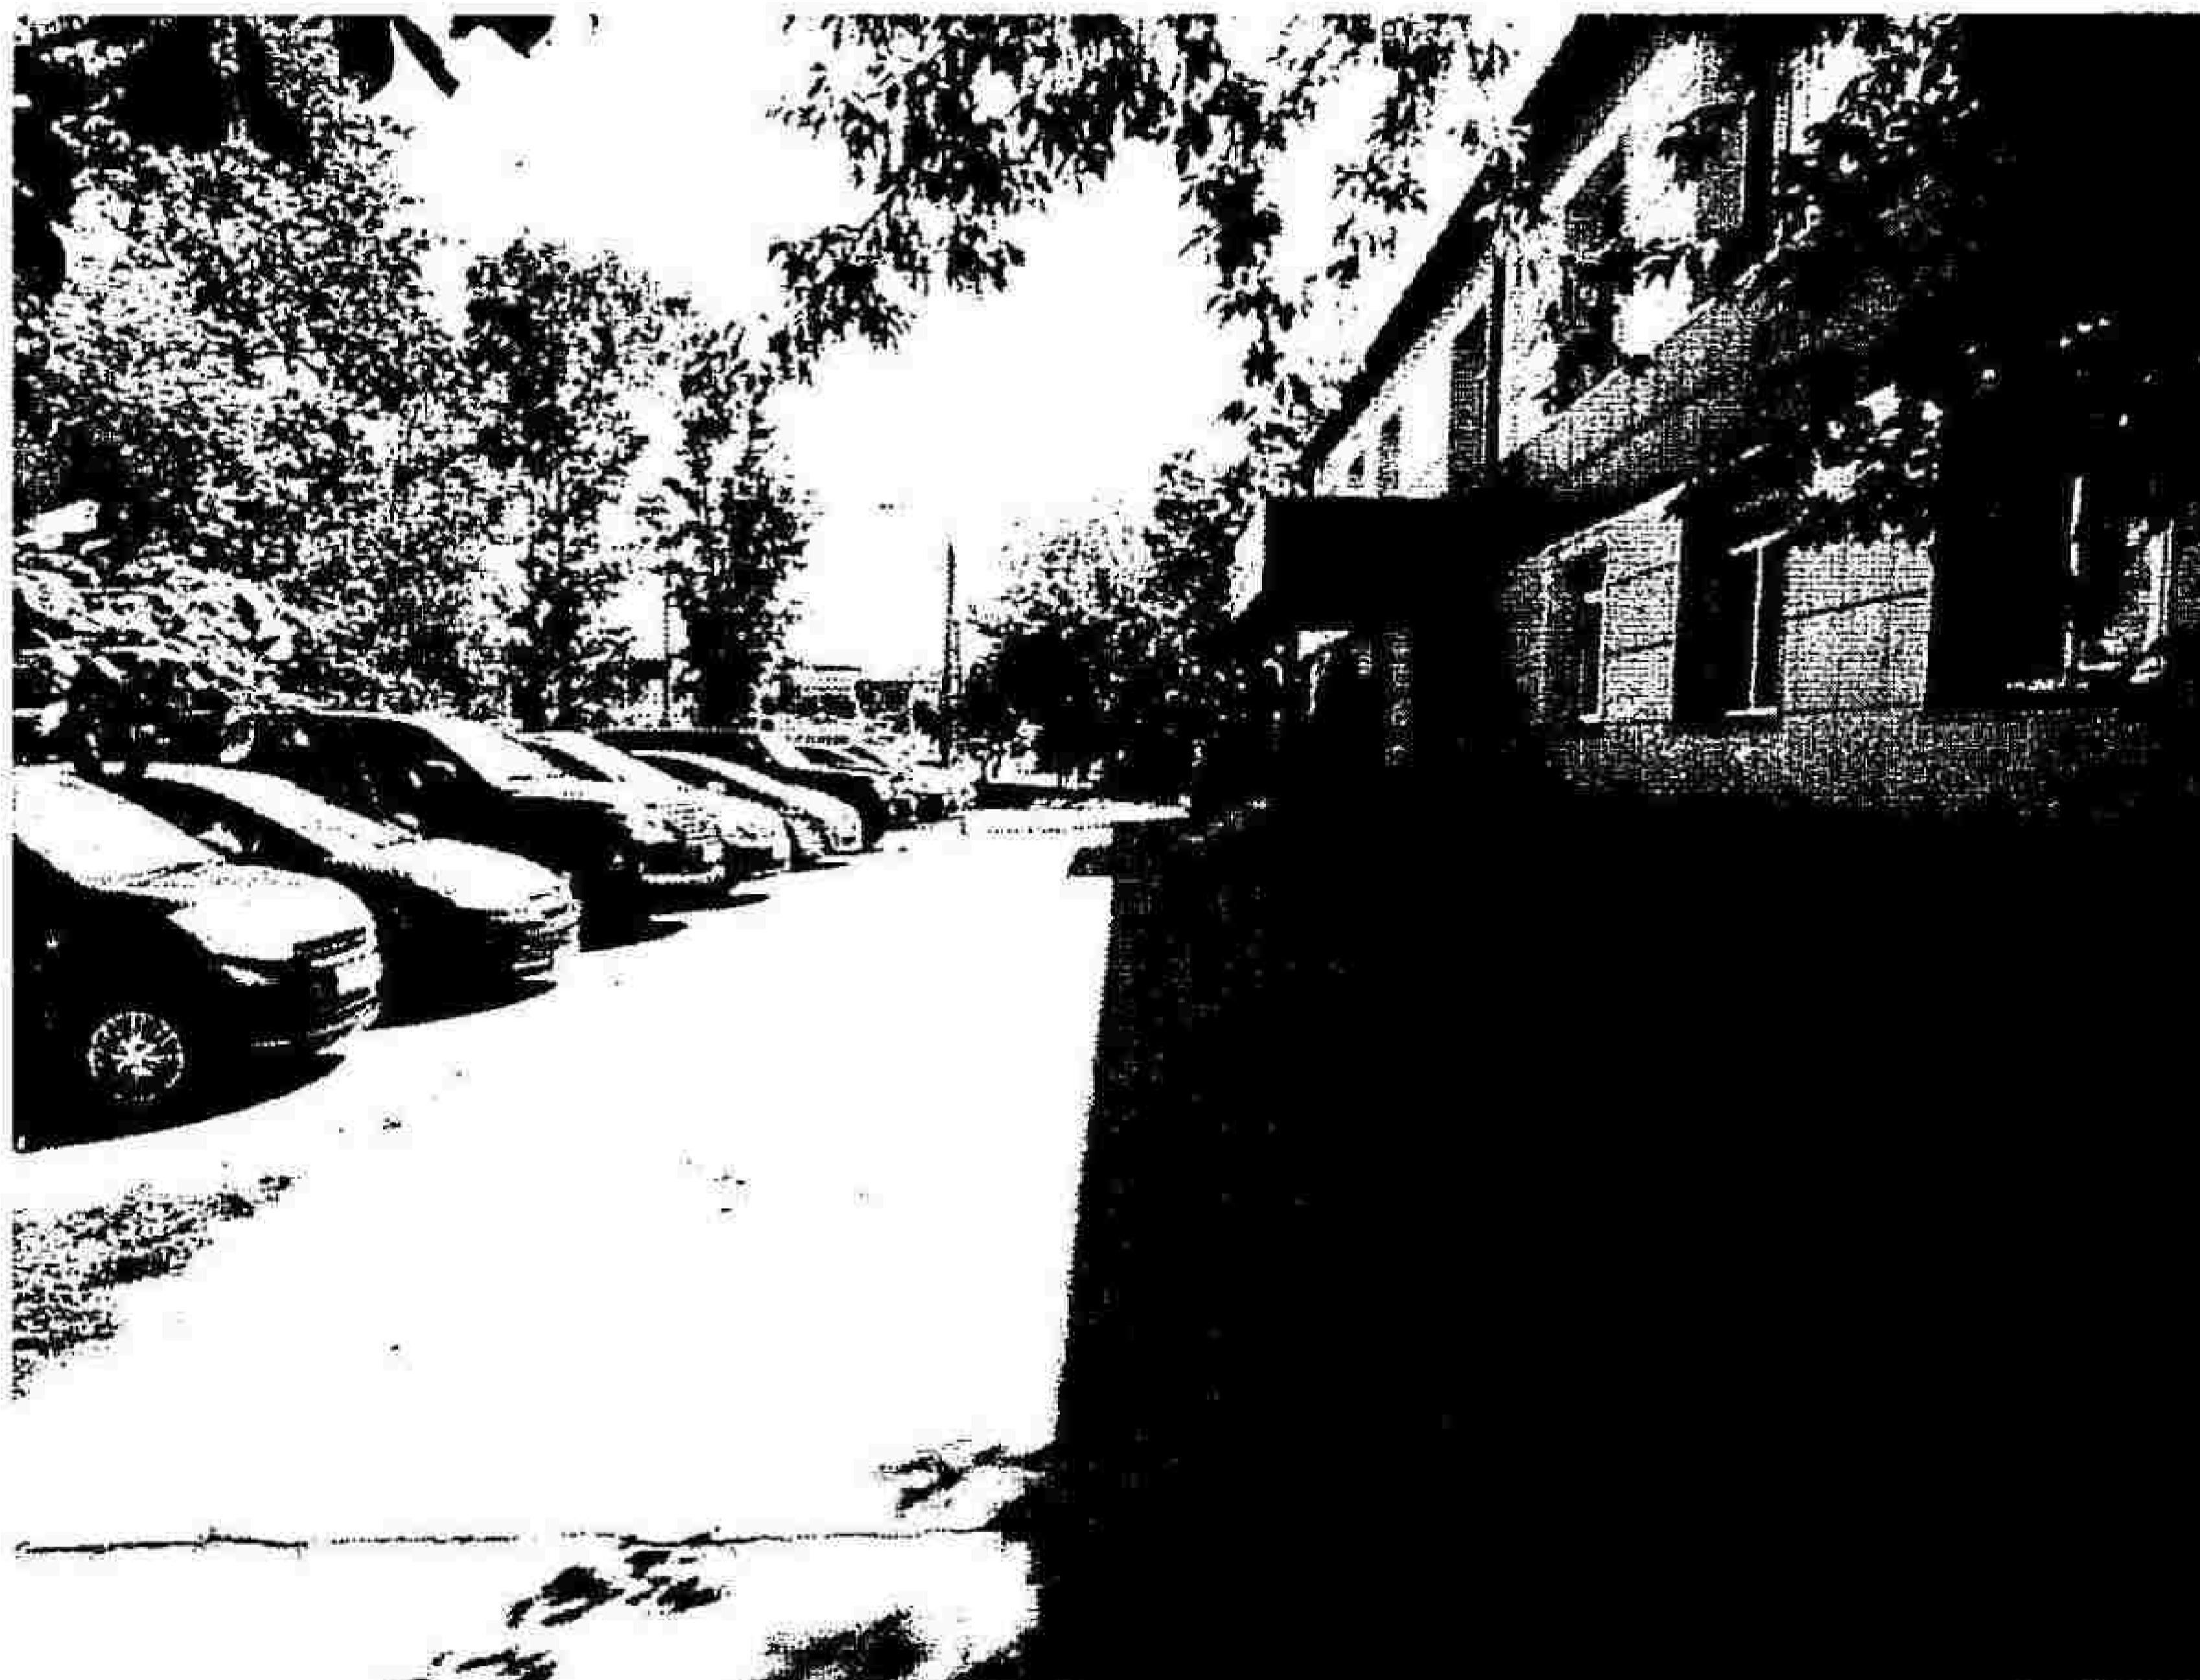
Фото 1.1

Занижения бордюров, обустроенные между парковкой и территорией, прилегающей к зданию, примыкают вплотную к припаркованным автомобилям. Отсутствует специализированное парковочное место для стоянки транспортных средств инвалидов, передвигающихся на кресле-коляске (оба парковочных места для транспорта инвалидов имеют размеры 2,7х4,7 м).

1.1	Вход (входы) на территорию	нет						
1.2	Путь (пути) движения на территории	есть	1.1, 1.2, 1.5	5.1.9	Занижения бордюров, обустроенные между парковкой и территорией, прилегающей к зданию, примыкают вплотную к припаркованным автомобилям.	К	Обустроить занижения бордюров между парковкой и территорией, прилегающей к зданию, вне обозначенных парковочных мест рядом с ними, обеспечив ширину прохода не менее 1,2 м.

Обустроить занижения бордюров между парковкой и территорией, прилегающей к зданию, обозначенных парковочных мест рядом с ними, обеспечив ширину прохода не менее 1,2 м. Обустроить одно парковочное место для инвалидов, передвигающихся на кресле-коляске, размерами не менее 3,6х6,0 м.

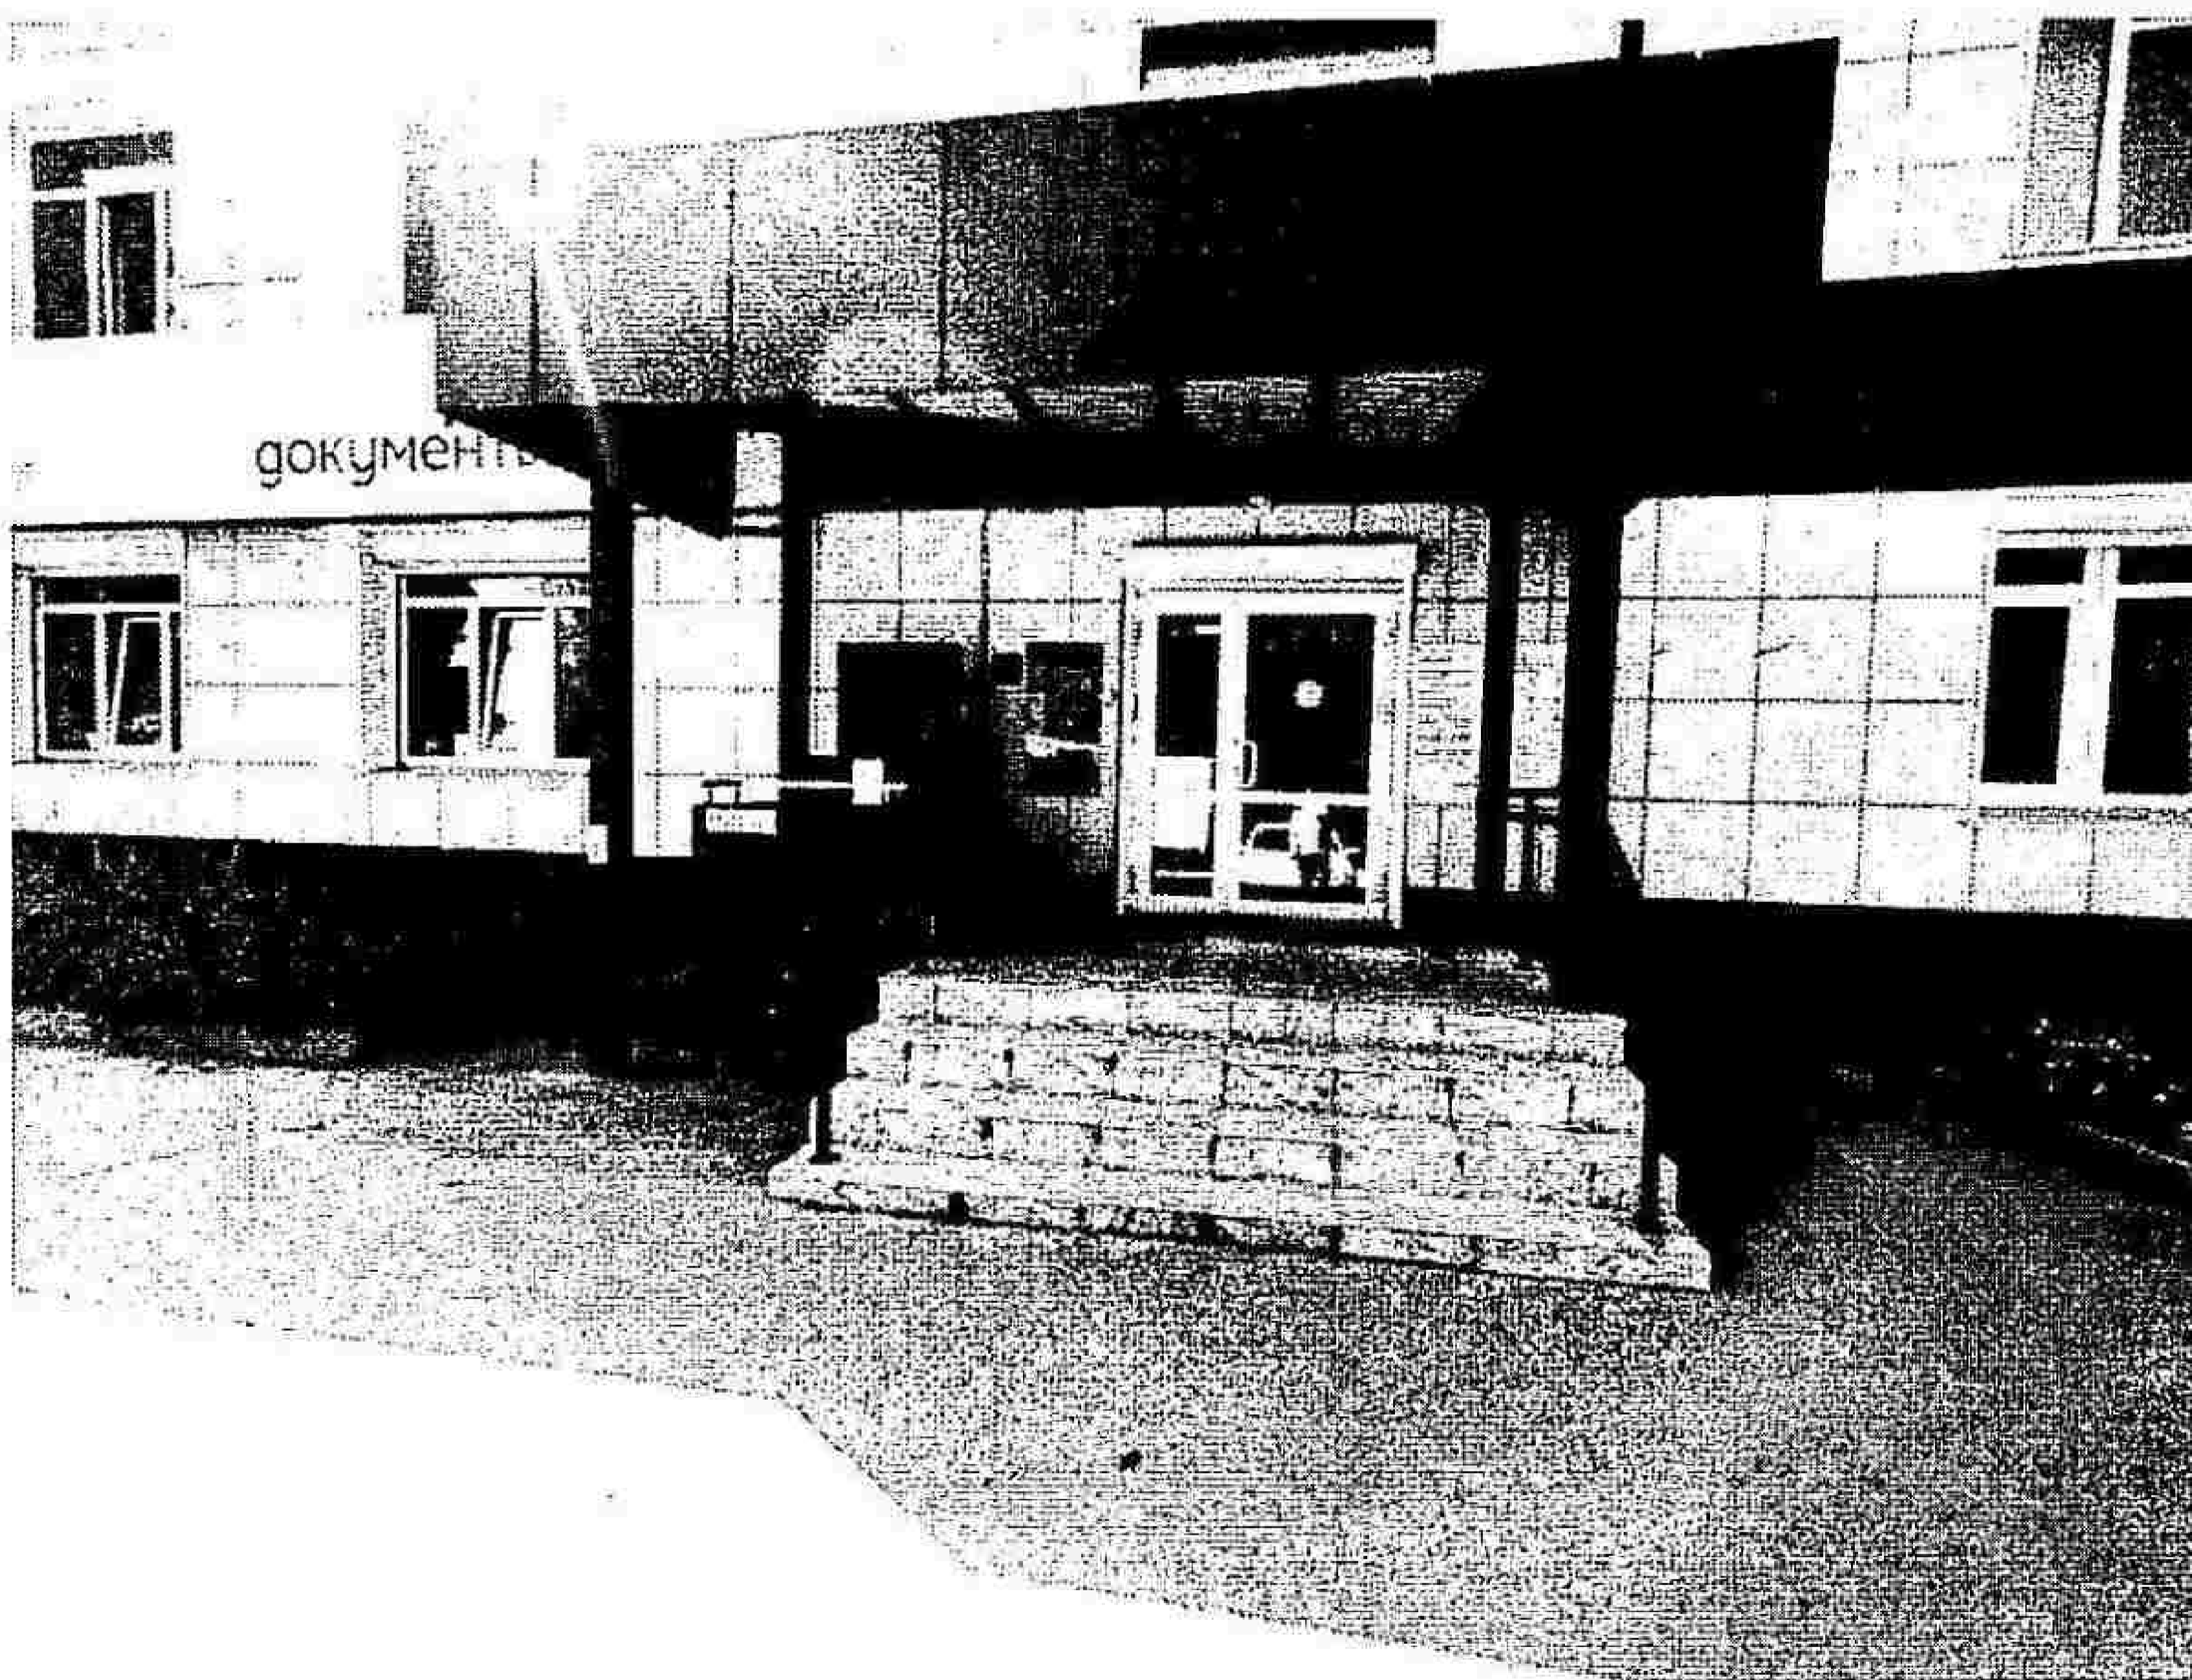
Фото 2.1

Перед подъемом и спуском на лестницу, расположенную перед входной площадкой, отсутствуют предупреждающие тактильно-контрастные наземные указатели. Краевые ступени лестницы, расположенной перед входной площадкой, не обозначены контрастно. Ступени лестницы, расположенной перед входной площадкой, имеют разную высоту подъема в пределах одного марша (0,11-0,17 м). Перед входной дверью отсутствуют предупреждающие тактильно-контрастные наземные указатели. Ширина проема створки входной двери в свету менее 0,9 м (0,86 м). Ручка входной двери не контрастна относительно дверного полотна. Входная дверь не

обеспечивает задержку автоматического закрывания продолжительностью не менее 5 с. Высота порога входной двери более 0,014 м (0,04 м).

Обустроить за 0,3 м до краев нижней и верхней ступеней марша лестницы, расположенной перед входной площадкой, предупреждающие тактильно-контрастные наземные указатели глубиной 0,5-0,6 м с рифлением в виде конусов, расположенных в линейном порядке, или изменение фактуры поверхности пешеходного пути с подобными характеристиками. Обозначить проступи краевых ступеней лестницы, расположенной перед входной площадкой, одной или несколькими противоскользящими полосами, контрастными с поверхностью ступени, общей шириной 0,08-0,1 м и расстоянием между краем контрастной полосы и краем проступи ступени не более 0,04 м. Обустроить перед входной дверью на расстоянии ширины полотна двери от плоскости дверного полотна предупреждающие тактильно-контрастные наземные указатели глубиной 0,5-0,6 м и высотой рифов 0,04 м с рифлением в виде конусов, расположенных в линейном порядке, или изменение фактуры пешеходного пути с подобными характеристиками. Обозначить ручку входной двери яркой контрастной относительно дверного полотна маркировкой. Настроить доводчик входной двери на задержку автоматического закрывания продолжительностью не менее 5 с или обустроить на дверном полотне стопор. Устранить порог входной двери, занизить до высоты не более 0,014 м или обустроить пороговый пандус.

Комментарий к заключению: вместо тактильных наземных указателей можно применять грязезащитные коврики при условии соблюдения нормативных размеров и расстояний до препятствий.

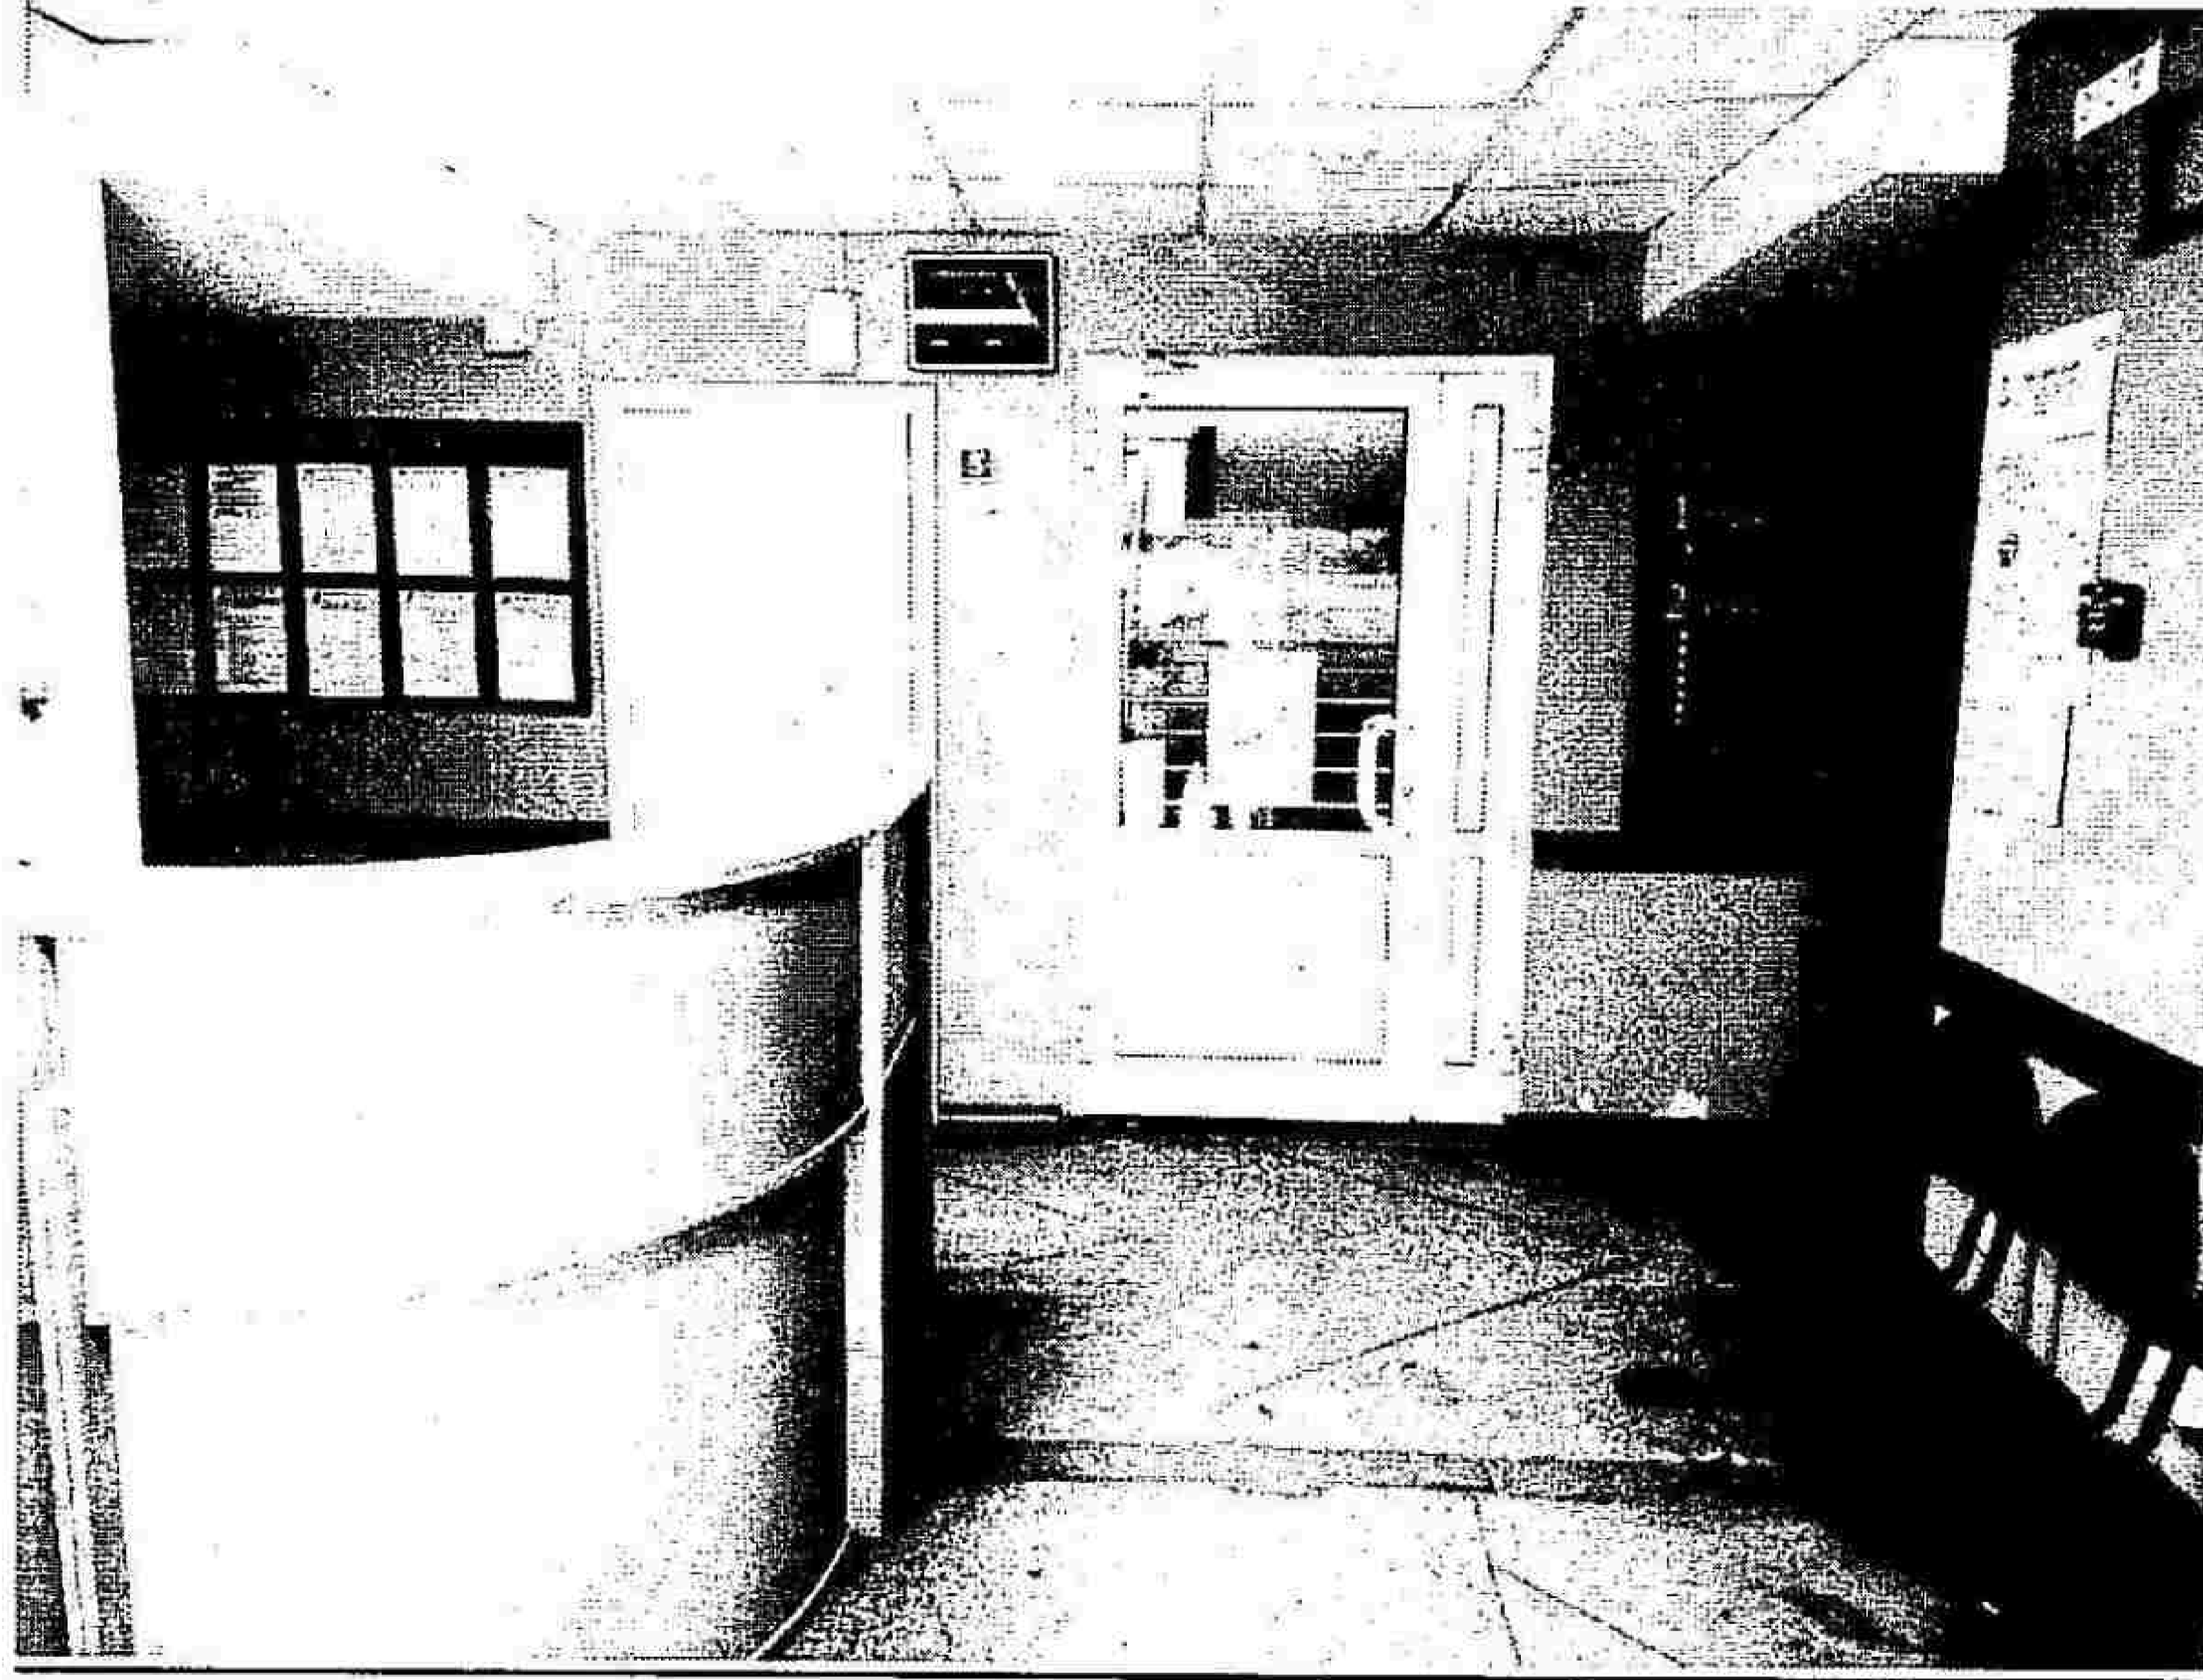
Фото 3.1

Отсутствует место ожидания для собаки-проводника. На эвакуационном выходе расположены пороги высотой более 0,014 м (0,10 и 0,08 м м). Ручка двери эвакуационного выхода не контрастна относительно дверного полотна. Ширина проемов двери эвакуационного выхода в свету менее 0,9 м (0,78 м).

Определить на 1-м этаже и документально закрепить место ожидания для собаки-проводника. Устранить пороги, расположенные на эвакуационных выходах, занизить до высоты не более 0,014 м или обустроить пороговые пандусы или съезды. До проведения этих работ приобрести инвентарный пороговый пандус. Обозначить ручку двери эвакуационного выхода яркой контрастной относительно дверного полотна маркировкой. При наличии технической возможности увеличить ширину проема двери эвакуационного выхода в свету до не менее 0,9 м. До проведения работ и при отсутствии их технической возможности приобрести кресло-коляску для узких дверных проемов.
